Bois Noirs Limouzat

Loire - France

Présentation de la conformité au standard GISTM

BES-DT-003297-AMF-ENV

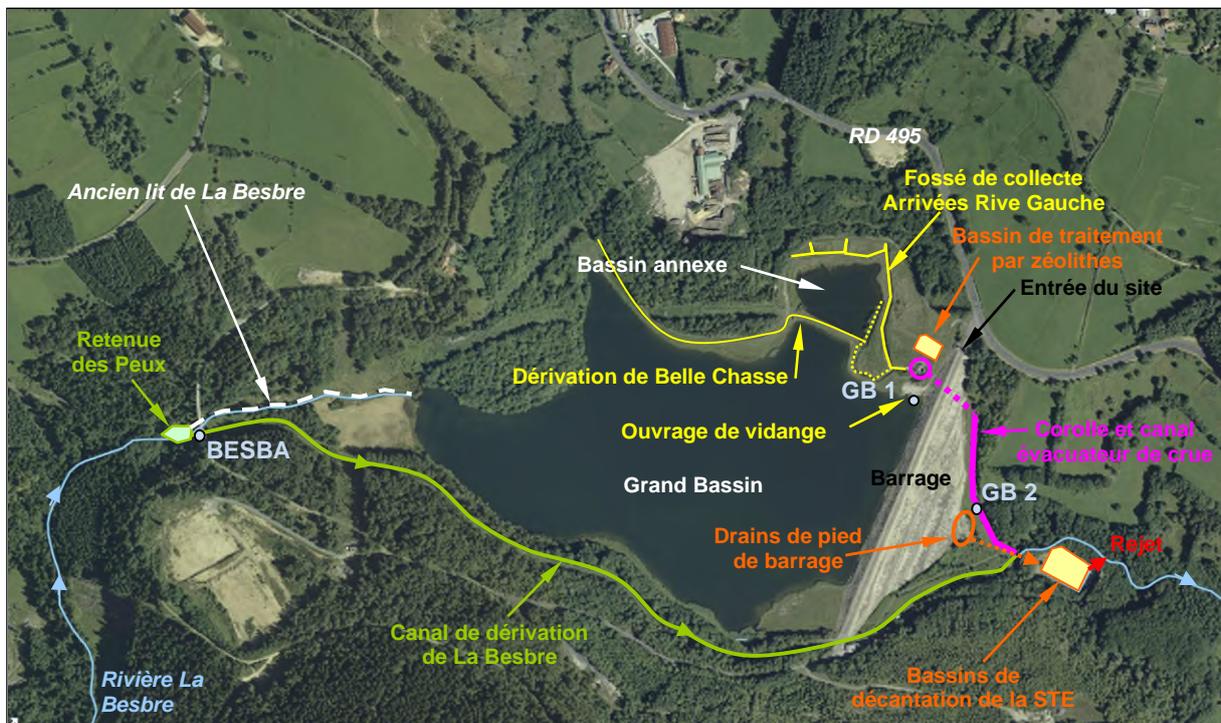
Figure 2 – Plan du site des Bois Noirs et localisation des différents ouvrages

La Figure 2, ci-dessous, replace les différents ouvrages évoqués dans ce document et décrits dans le paragraphe 1 :

L'évacuateur de crues, situé en rive gauche (Figure 2) est composé :

- Mesurer le débit de la Besbre au point BESBA (localisé Figure 2) ;
- Vérifier le bon fonctionnement de la station de mesure en continu de débit de la Besbre ;
- Relever les dégradations du béton du canal de dérivation de la Besbre, notamment l'absence de décollement de l'enduit ;
- Surveiller l'apparition de venues d'eau le long du talus en contrebas du chemin longeant la Besbre canalisée, lors de périodes de forts débits ;
- Vérifier l'absence de corps susceptibles de générer un débordement et les retirer si nécessaire.

Au cours de la tournée bi-mensuelle, le niveau du grand bassin est mesuré à l'aide de l'échelle limnimétrique au point GB 1 (localisé Figure 2).

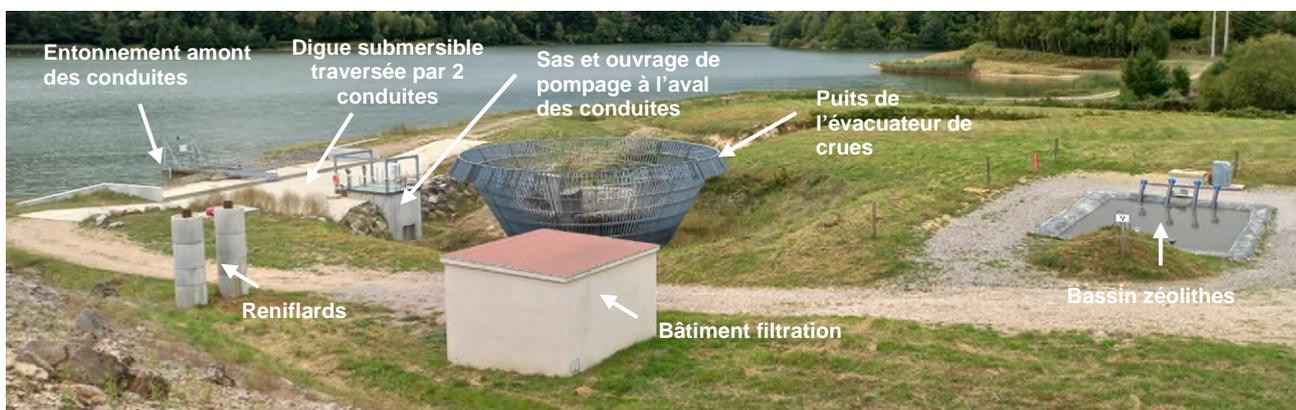
Figure 3 – Photographie illustrant le site en rive gauche en amont du barrage

Cet ouvrage, réalisé en 1986 entre le grand bassin et l'évacuateur de crue, est constitué d'une digue submersible (cf. Figure 3) traversée par des conduites débouchant dans un sas suivi d'un ouvrage de pompage. Cette digue est composée :

Cette digue est traversée par deux conduites en béton (18,5 m de longueur et 0,80 m de diamètre) fermées par deux vannes plates murales au niveau d'un sas aménagé à l'aval immédiat des conduites. Le sas est également muni d'une vanne de vidange. Un ouvrage de pompage, muni de trois pompes immergées et d'une vanne de vidange, a été installé en 2019 dans la continuité du sas de sécurité existant (Figure 3 et Figure 4) afin de pouvoir gérer le niveau d'eau du bassin.

En toit de galerie deux reniflards permettent l'évacuation de l'air en cas de vidange brusque (cf. Figure 3 et Figure 6).

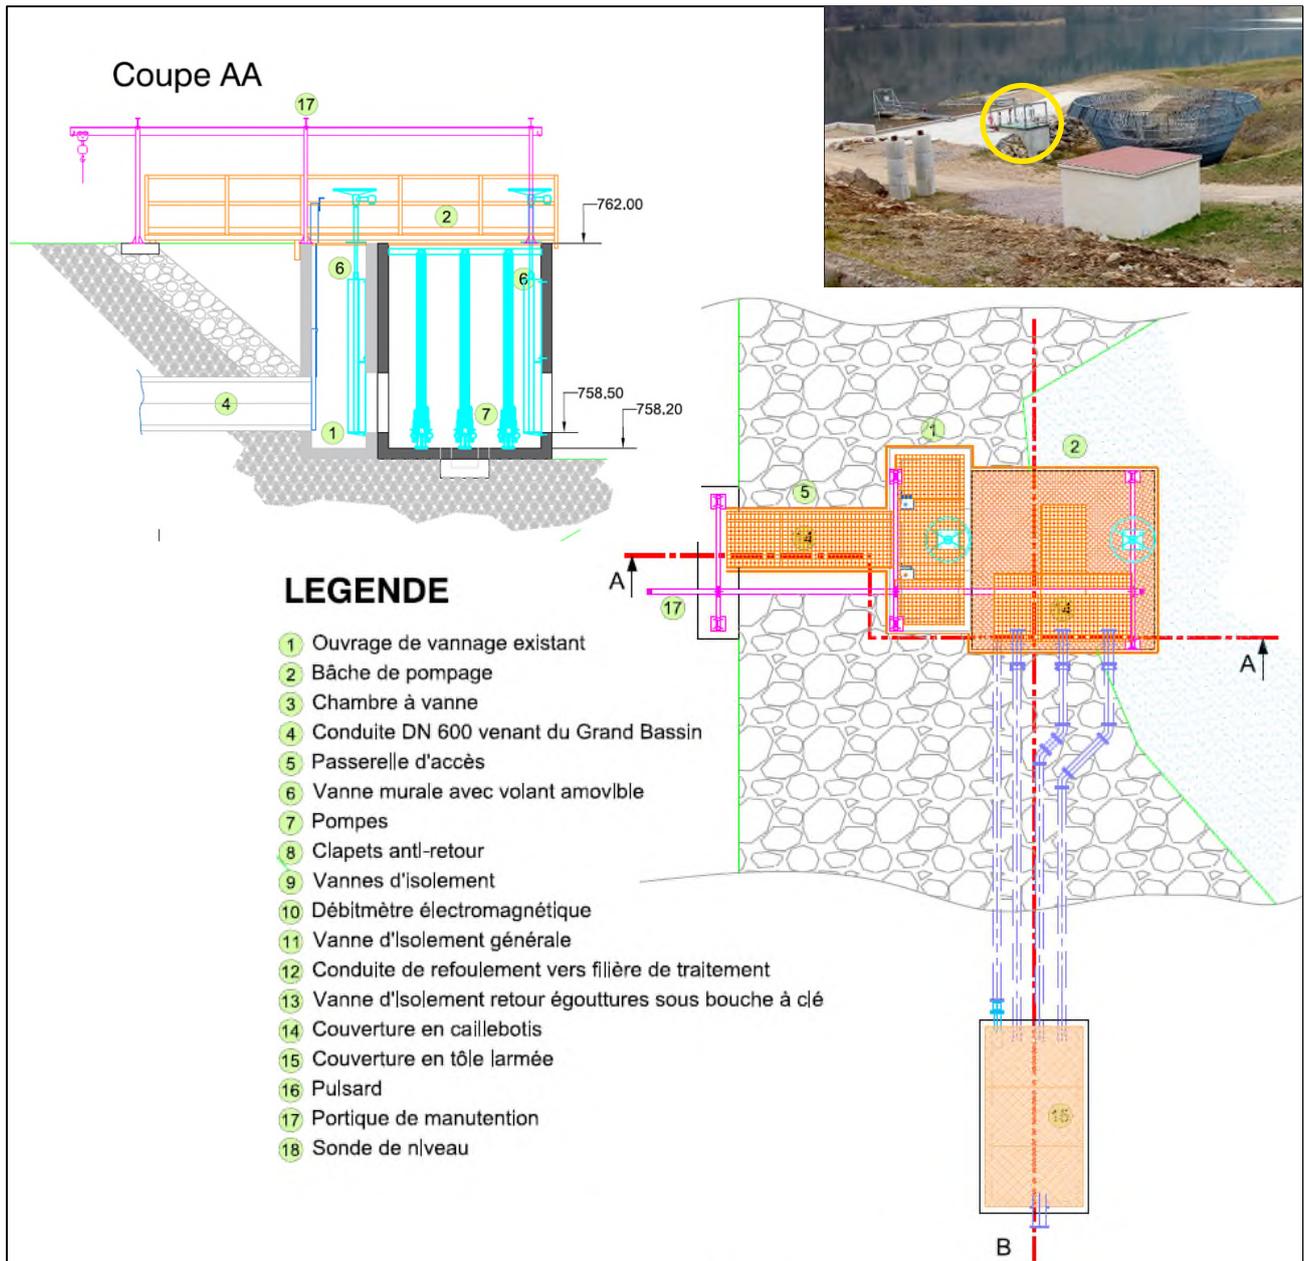
Figure 4 – Plan du sas et de l'ouvrage de pompage

Chacune des deux vannes amont est commandée par une crémaillère à l'aide d'une manivelle. La vanne intermédiaire est manœuvrée le long d'une tige filetée à l'aide d'un cric manuel. La vanne plate murale à l'aval de l'ouvrage de pompage est manœuvrée par l'intermédiaire d'un volant. Pour éviter tout acte de malveillance, le volant est muni d'un antivol cadénassé entravant son mouvement.

Une grille a été installée au niveau de l'ouverture entre le sas et l'ouvrage de pompage afin d'éviter la venue de poissons à proximité des pompes et leur libération dans le milieu naturel en cas d'ouverture de l'ensemble des vannes.

En situation normale, seule la vanne de vidange de l'ouvrage de pompage est fermée. Les autres vannes restent ouvertes pour permettre le pompage des eaux du grand bassin vers la station de traitement par filtration sur zéolithes, ce afin de prévenir d'éventuels débordements hors période de crues.

En cas d'urgence, le débit d'évacuation maximum avec les quatre vannes entièrement relevées est de 3 m³/s.

Le fil d'eau à l'entrée des conduites est calé à 759,17 m NGF ; l'ouvrage vanné, ne constitue donc pas une vidange de fond. En cas d'ouverture de toutes les vannes, la majeure partie du volume de la retenue ne serait pas vidangée.

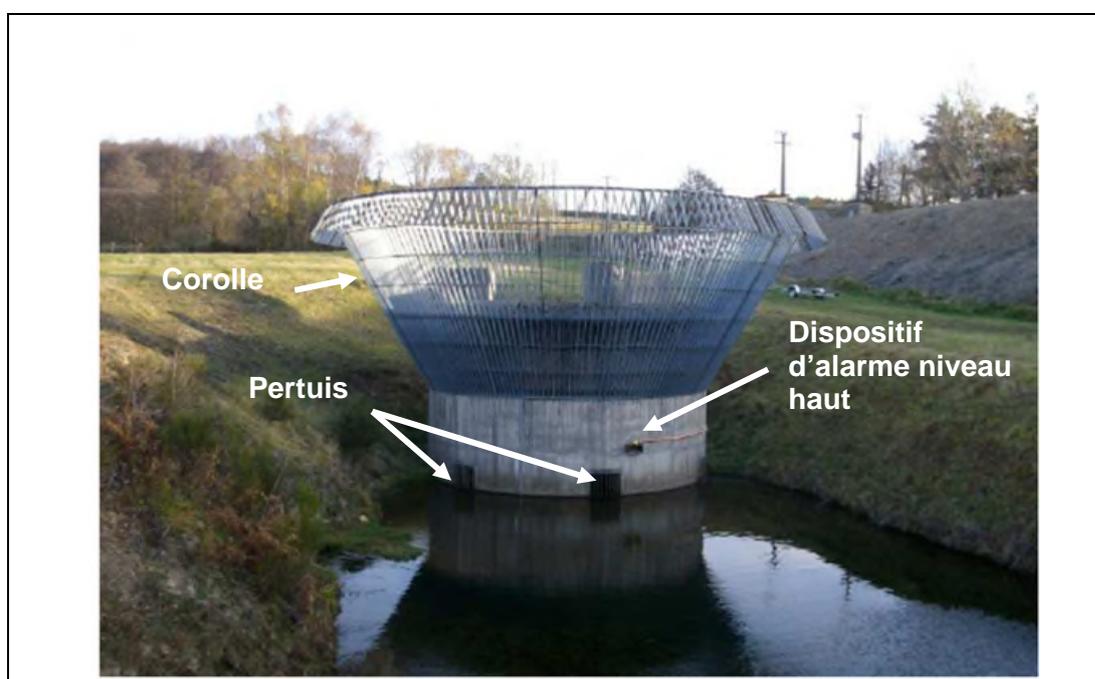
Figure 5 – Puits de l'évacuateur de crues

- D'un puits vertical en béton (Figure 5)
- D'une galerie circulaire en béton de 118 m de longueur passant sous le barrage (Figure 6)
- D'un chenal à l'air libre en béton débouchant à l'aval du pied du barrage en rive gauche

Trois pertuis ont été aménagés pour permettre l'évacuation des eaux provenant de l'ouvrage de vidange, de la dérivation du ru de Bellechasse et des arrivées rive gauche. Les pertuis sont calés à la cote de 758,67 NGF et font 0,80 m de largeur et 0,60 m de hauteur (Figure 5).

L'entonnement du puits a été aménagé en créant une corolle équipée de piles pour éviter les vortex et de grilles pour éviter l'introduction d'embâcles.

Un détecteur de niveau est fixé sur la maçonnerie du puits de l'évacuateur de crues. Il permet de donner l'alarme en cas de montée du niveau d'eau en pied de puits à la cote 758,97 NGF.

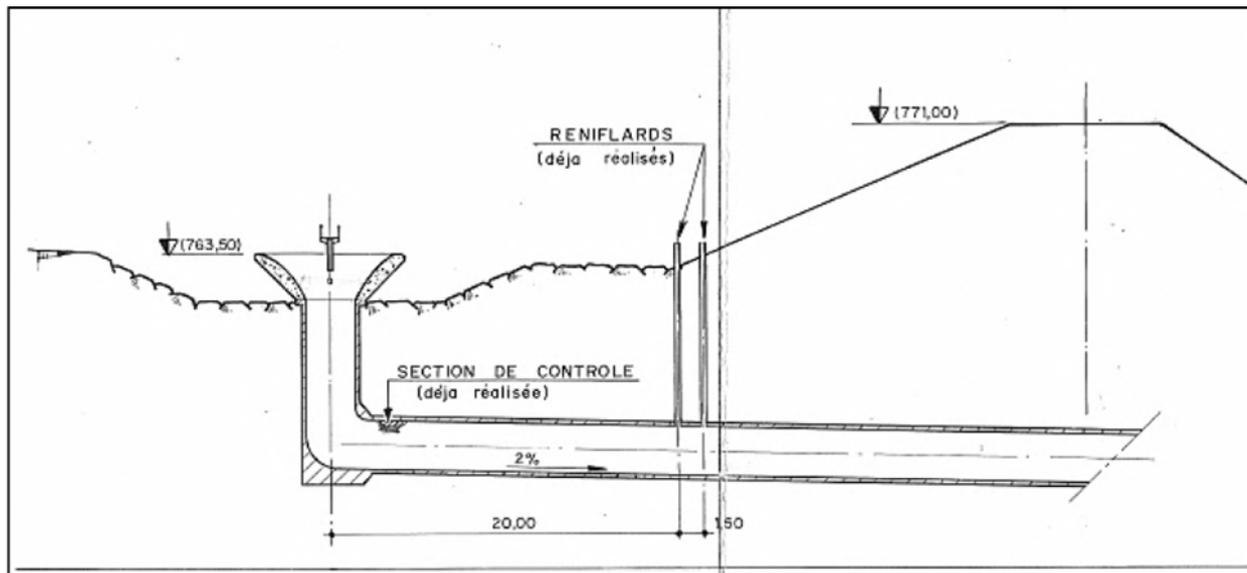
Figure 6 – Plan de la galerie (dossier CTPBOH de 1985)

*NB : Les cotes indiquées sur le schéma de 1985 ci-dessus sont dans le système géographique historique, depuis 2013, les mesures topographiques sont effectuées en Lambert 93, nivellement IGN 1969

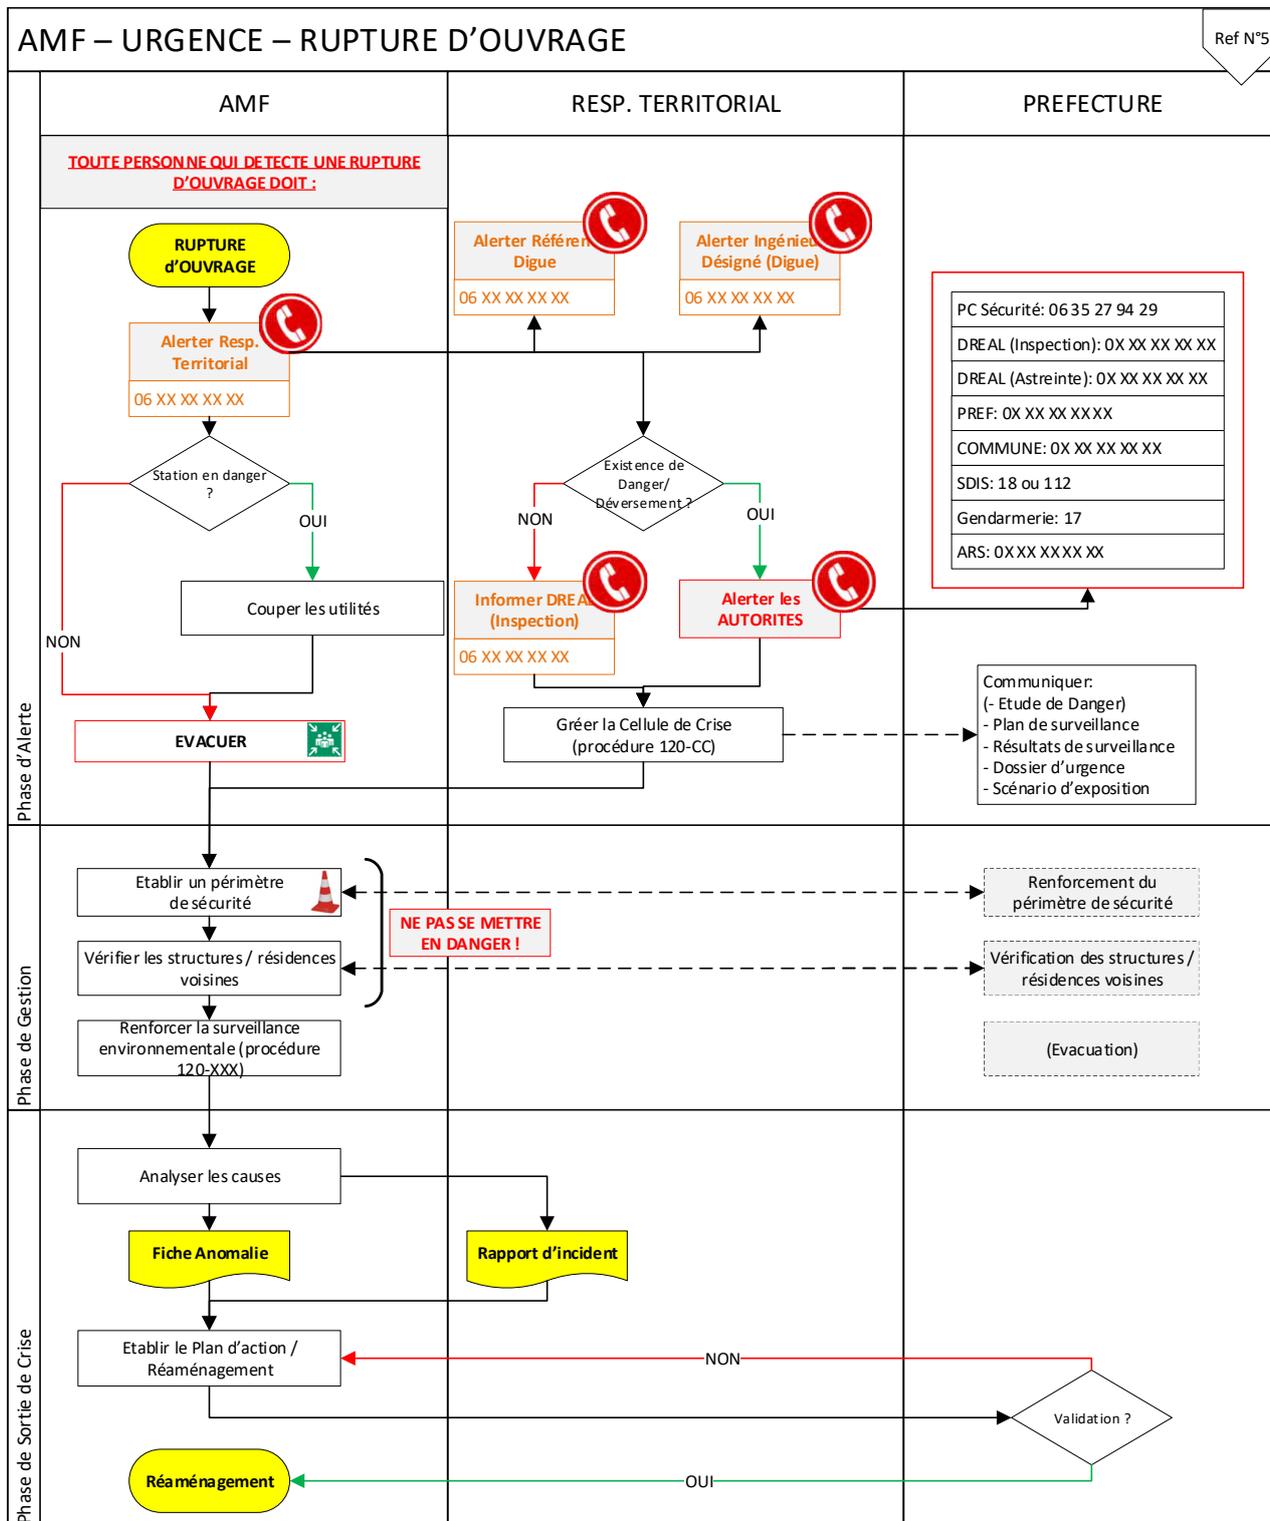
Figure 7 - Procédure d’urgence en cas d’une rupture d’ouvrage.

Un plan d'urgence a été établi par le département Après Mines France (AMF) afin de couvrir une rupture d'ouvrage, qu'il soit majeur (grand barrage) ou annexe (digue submersible). Le synoptique suivant présente la procédure à suivre (Figure 7). **Les numéros de téléphones de personnes en charge ont volontairement été supprimés mais sont bien évidemment inscrits et à jour dans l'Emergency Preparedness Response Plan (EPRP). Les services de l'État reçoivent la version mise à jour des Consignes de surveillance de l'ouvrage dès qu'une modification est nécessaire.**

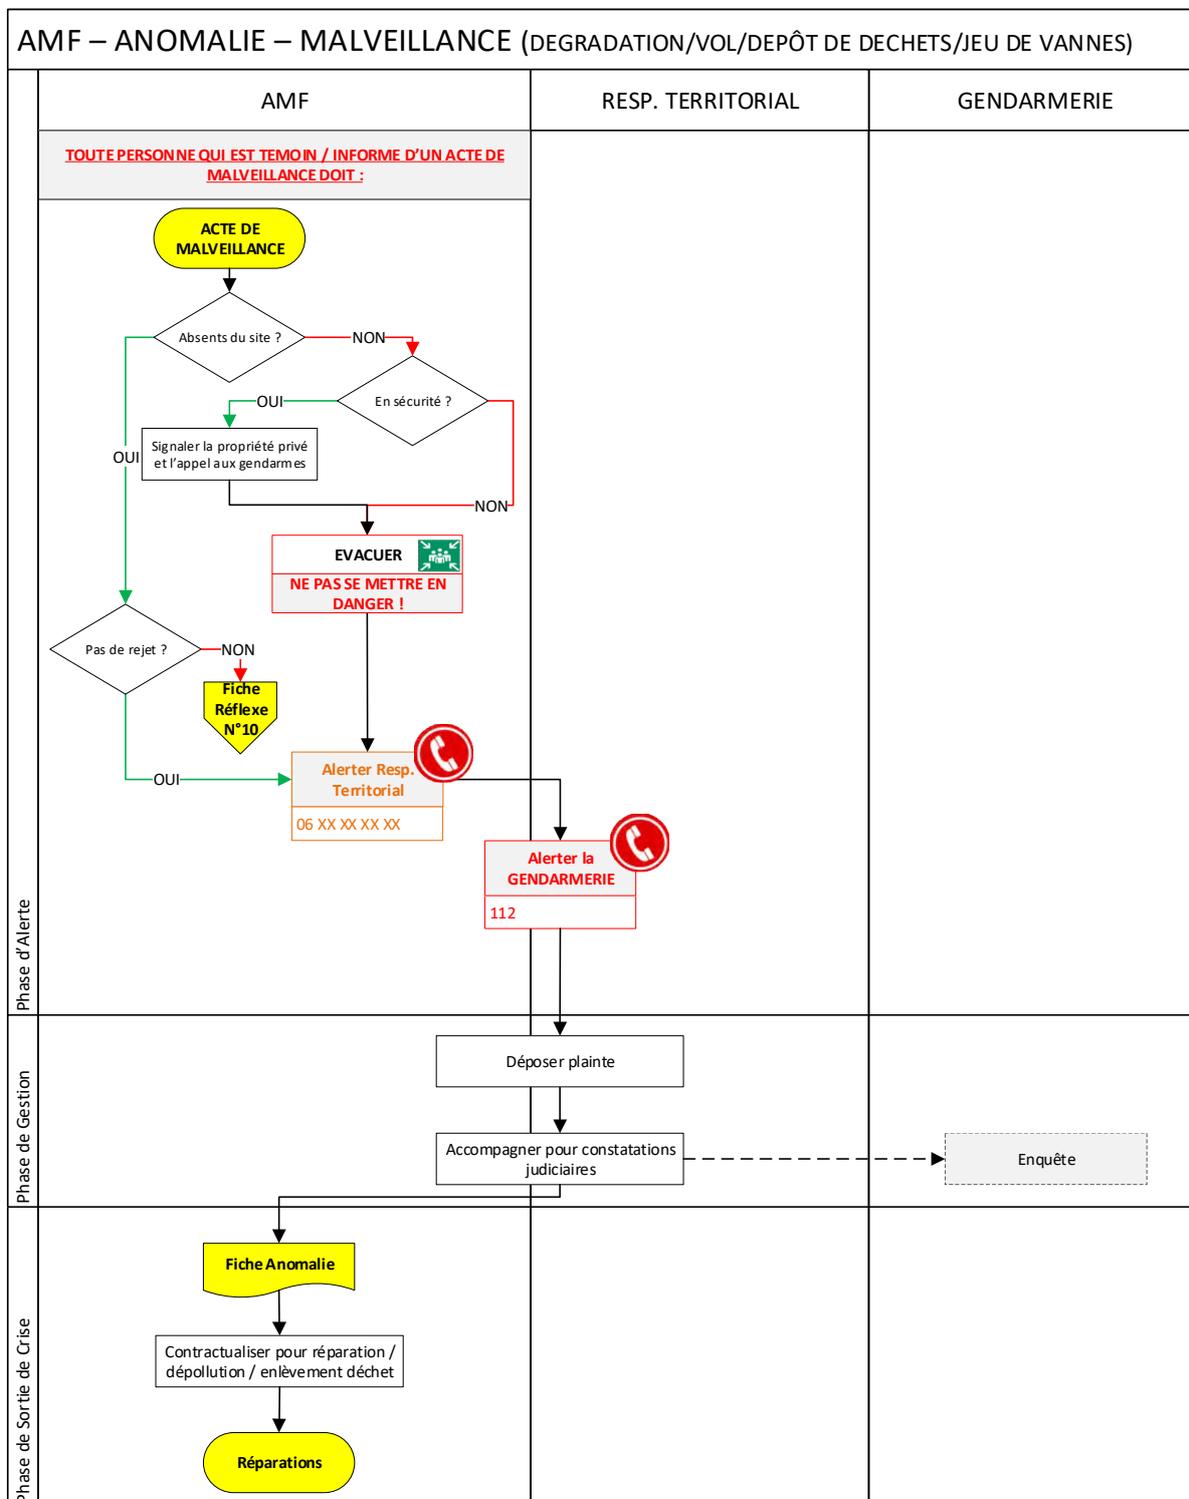
Figure 8 - Fiche urgence Acte de Malveillance.

Les deux derniers évènements redoutés centraux consistent en des actes de malveillance et sont aussi couverts par les plans d'urgence illustrés ci-dessous (Figure 8 & Figure 9).
