Open Innovation # 62

Réparation revêtement isolant électrique sur barreaux en inox

Industrie
Nucléaire

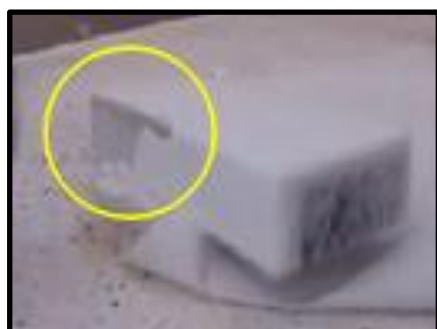
Barreau en inox recouvert d'un revêtement en alumine délaminé

Nous recherchons des solutions qui permettent de réparer un revêtement isolant électrique en alumine sur barreaux en inox.

La surface à réparer est de quelques cm^2 , avec des rayons de courbures de 2 mm.
